## PROGRAM PRAC KONSERWATORSKICH

**Patrycja Głuszko**  
Konservator zabytków  
nr dyplomu 1400/196206/2018

**Elewacje kościoła parafialnego p.w. Św. Urszuli**  
Powiat malborski, gmina Lichnowy  
Działka ew. nr 153, obręb 0003 Lichnowy

**Gdańsk 2024**

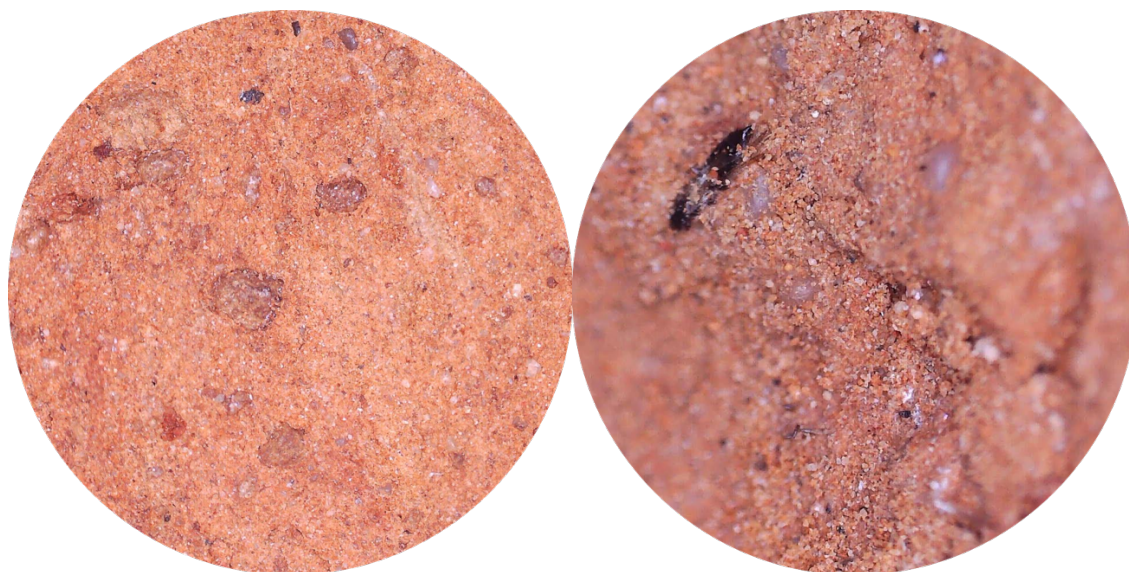
W ramach badań inwazyjnych zbadano próbki porowatego materiału ceramicznego, który stanowi główny budulec obiektu. Rozpoznano, że cegła posiada nasiąkliwość w badanej próbce ok. 16%. Spoiwo materiału ceramicznego jest afanitowe, zbudowane z nierozróżnialnych mikroskopowo składników. W jego strukturze można wyróżnić liczne ziarna wypełniacza schudzającego w postaci ziaren kwarcu bezbarwnego oraz mlecznego. W fotografii mikroskopowej (fot. 10, zdjęcie z prawej strony) udało się sfotografować efekt pudrowania się cegły, prawdopodobnie zniszczonej przez działanie bakterii nitryfikacyjnych. Na zdjęciu można zaobserwować odspajające się od powierzchni minerały, które stanowią budulec cegły i ulegają powolnej dezintegracji.

*Fot. 10 Materiał ceramiczny stanowiący główny budulec obiektu (z lewej), miejscami ulega dezintegracji wskutek działania bakterii nitryfikacyjnych oraz soli rozpuszczalnych w wodzie (z prawej)*

W przypadku dużych ubytków cegieł, zniszczonych przez bakterie nitryfikacyjne lub sole rozpuszczalne w wodzie w ponad 50%, materiał należy usunąć mechanicznie (ręcznie). Miejsce ubytku zdezynfekować oraz wstawić nową cegłę, która będzie kompatybilna z materiałem oryginalnym. Cegła powinna posiadać podobną porowatość oraz nasiąkliwość,

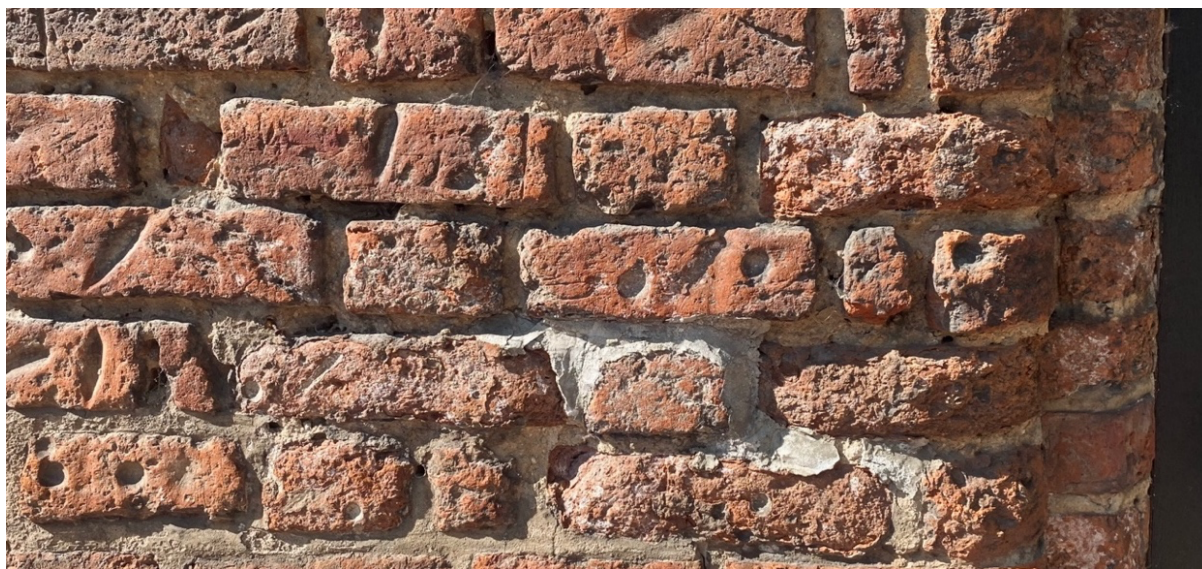
W najniższych partiach murów, w obrębie cegieł widoczne są ślady związane z intencjonalnym działaniem człowieka (fot. 11).

*Fot. 11 Wyżłobione otwory w obrębie elewacji południowej.*

Dopuszcza się lokalne uzupełnienie niewielkich ubytków zaprawą mineralną na bazie wapna barwioną w masie. Dopuszcza się również dodatek puzzolany lub niewielki udział domieszek hydraulicznych. Zaprawa użyta do uzupełnienia ubytków powinna być bezcementowa. Nie należy wypełniać nią postrzelin oraz „dołków pokutnych”.

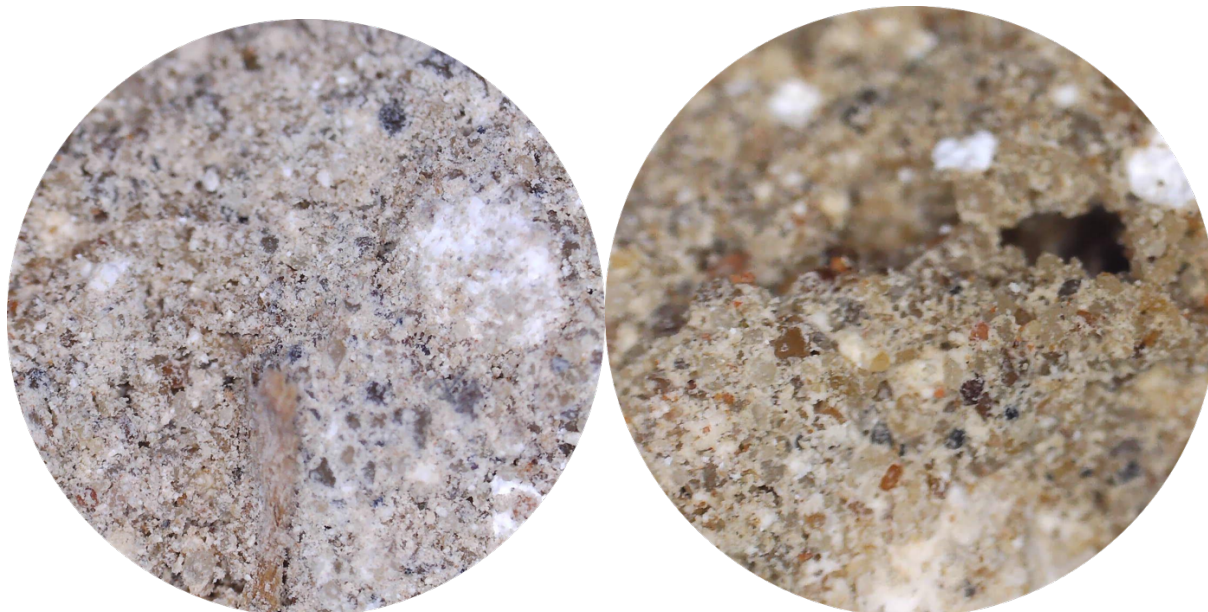
*Fot. 13 Zaprawy pobrane z zakrystii wykazują wyraźne podobieństwo do zapraw ściany południowej. Rozpoznano w nich obecność pajęczaków.*

W zaprawie, która została pobrana ze ściany zachodniej zakrystii w obserwacji mikroskopowej zauważano dużą ilość drobnych pajęczaków (fot.13). Wstępne rozpoznanie mikroskopowe pozwala z dużym prawdopodobieństwem zaliczyć je do roztocz z rodziny *Trombidiidae*. Ich obecność jest związana z podwyższonym zawilgoceniem tej części muru. Ponadto na ścianie elewacji północnej oraz w obrębie prezbiterium w obserwacji makroskopowej zauważono obecność Stonogi murowej (*Oniscus asellus*). Jest to skorupiak żyjący w środowisku o podwyższonej wilgotności. Obecność obu organizmów wyższych

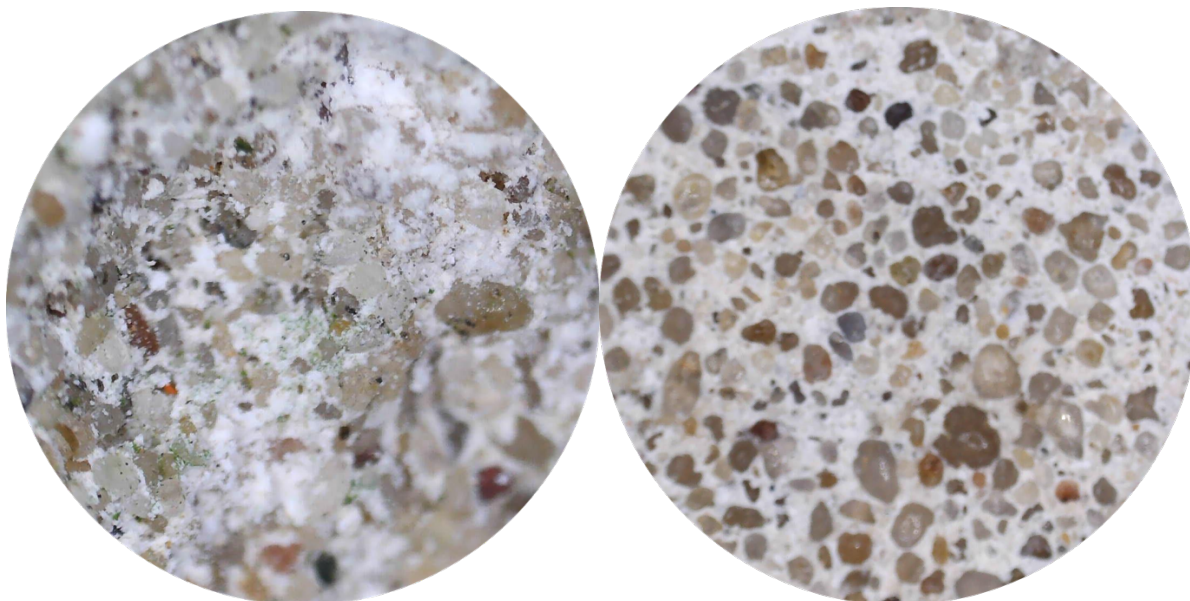
*Fot. 15 Zaprawa cementowa pobrana ze elewacji w obrębie zakrystii.*

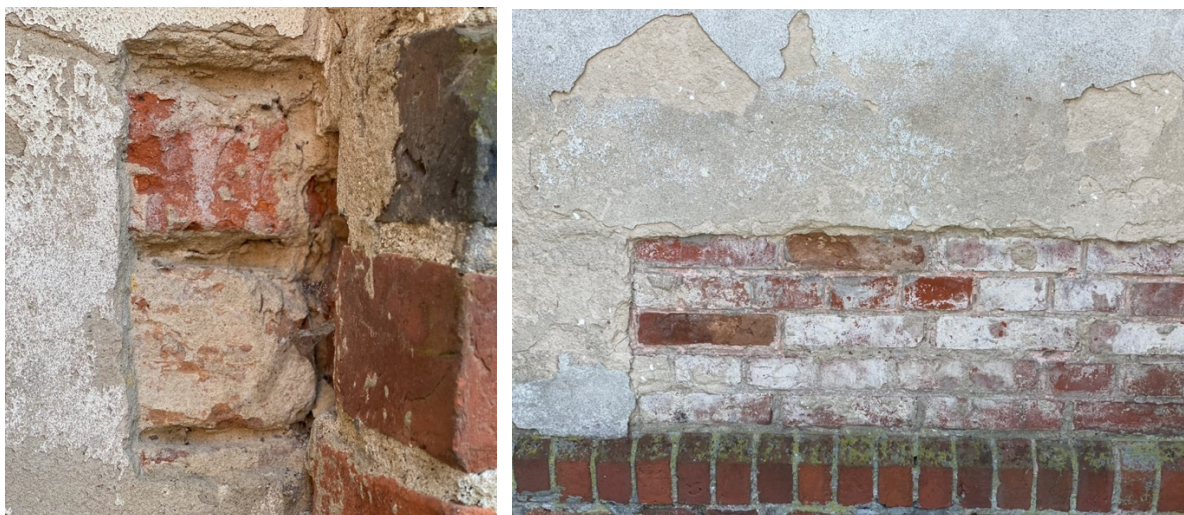
*Fot. 18 Pod tynkiem znajdują się zamurowania otworów. Odkrytki wykonano w 2015 roku.*

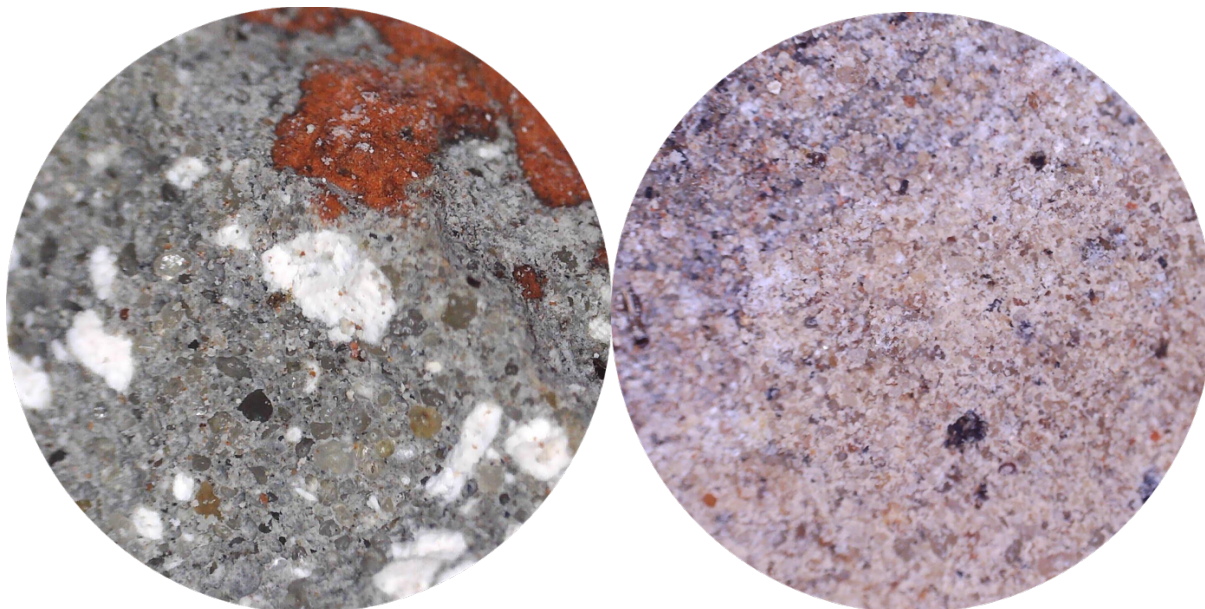
Szczelne zaprawy cementowe bardzo często występują w najniższych partiach obiektu. Warunkują to dwie zmienne. Pierwsza z nich jest związana z dawnym przeświadczeniem o korzystnym wpływie szczelnych zapraw na obiekt zawilgocony. Niejednokrotnie zakładano mocne zaprawy w najniższe partie, aby uniknąć kapilarnego wznoszenia się wody. Liczne

*Fot. 19 Wtórne zaprawy cementowe oraz cementowo-wapienne występują w obrębie wszystkich elewacji zewnętrznych.*

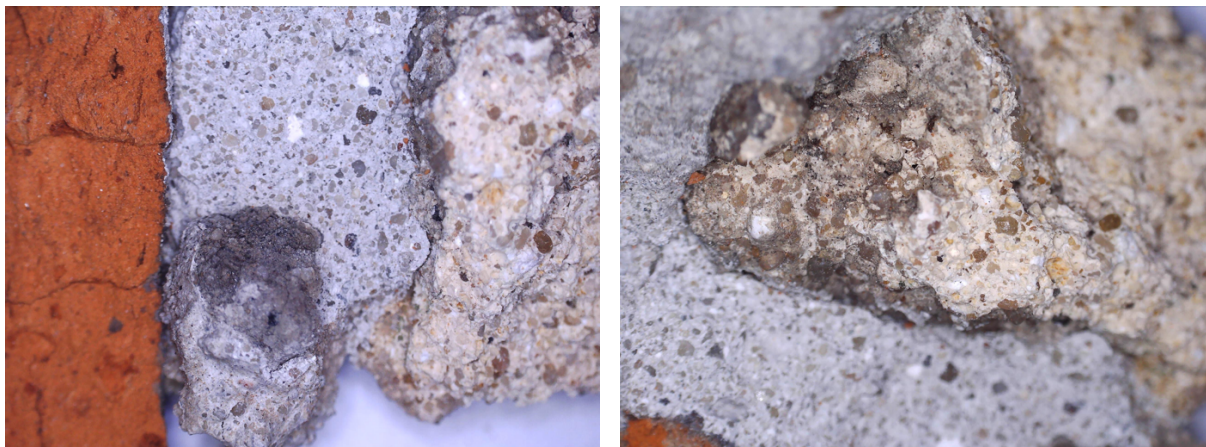
*Fot. 20 Betonowe uzupełnienia, posiadają wysoką adhezję zarówno do cegły jak i do zapraw oryginalnych. Ich kolorystyka, struktura oraz tekstura różnią się znacznie od historycznych zapraw wapiennych.*

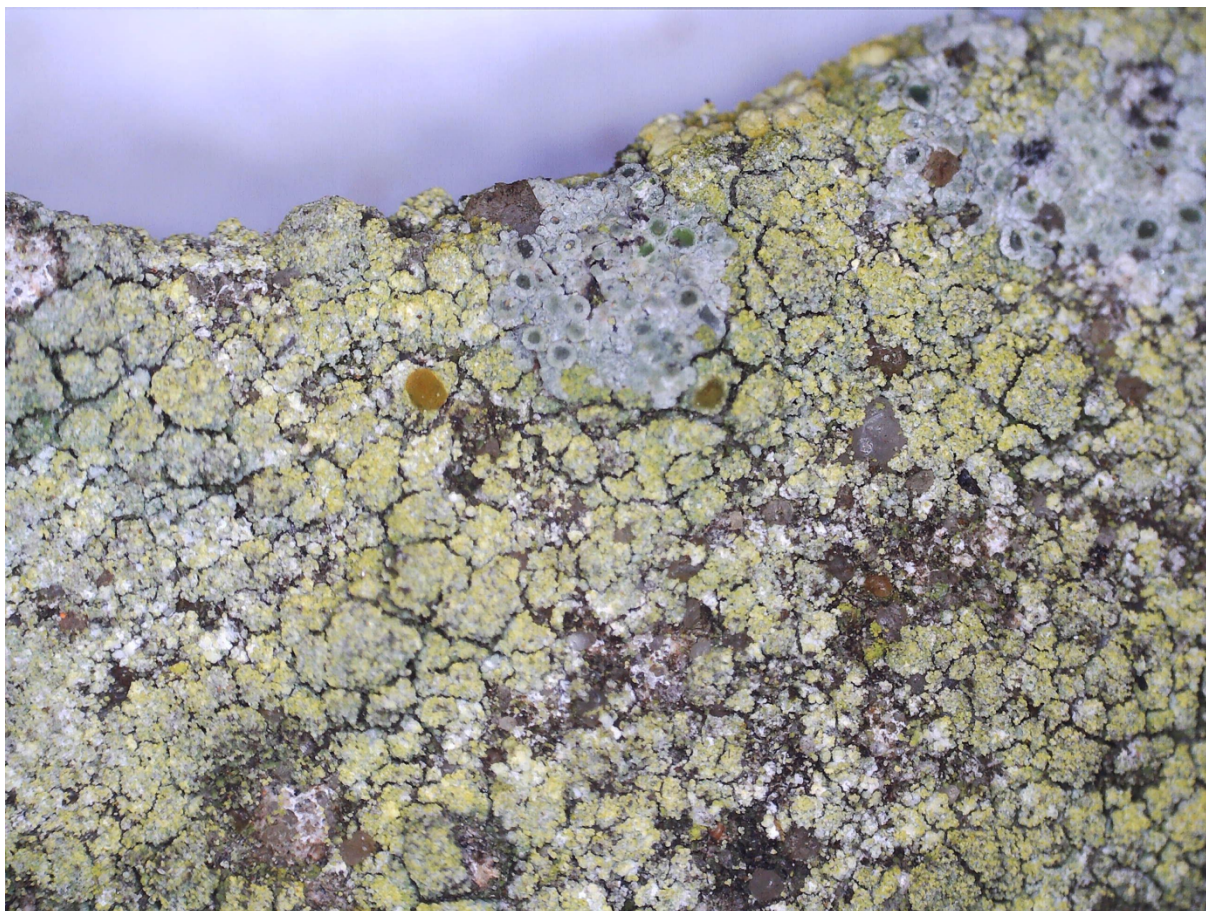
nieszczelności w nakrywach. Woda spływa grawitacyjnie w dół muru. Zaprawy cementowe uniemożliwiają jej swobodne odparowanie. Utrzymująca się przez długi czas wilgotność doprowadziła do rozwoju mikroorganizmów.

Fot. 22 Ilustracja mikroskopowa mikroorganizmów rozwijających się na oryginalnej spoinie.

Należy wykonać dezynfekcję w obrębie miejsc skażonych biologicznie. Dezynfekcję należy przeprowadzić preparatami na bazie czwartorzędowych związków amonowych. W przypadku silnie zawilgoconych powierzchni istotne jest użycie preparatów niewodnych (wprowadzenie dodatkowej wody wraz z preparatem będzie opóźniało wysychanie murów), o wysokim działaniu biobójczym i rozpuszczalnych w rozpuszczalnikach organicznych.

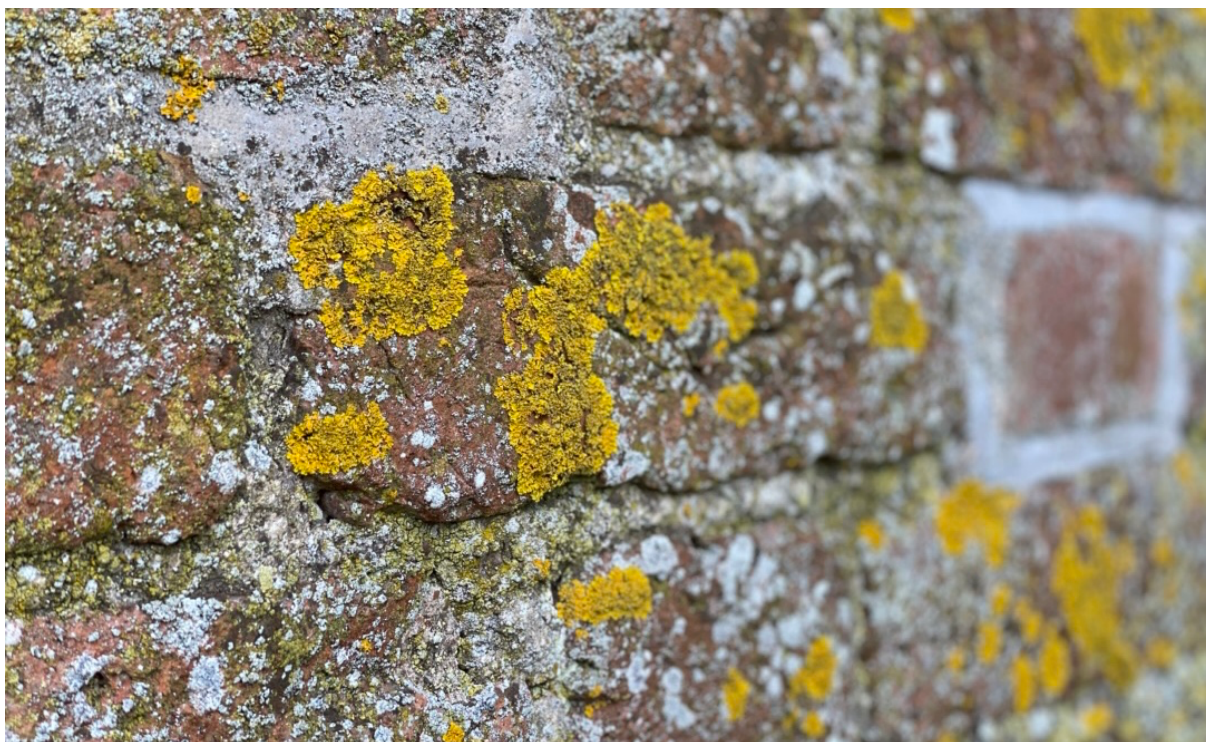
W obrębie obiektu rozpoznaje się kilka rodzajów porostów oraz roślinności wyższej. Ponadto podejrzewa się, że lokalnie cegły mogły być dotknięte działaniem bakterii nitryfikacyjnych. Obecność bakterii powoduje wysypywanie się z muru materiału ceglanego, który ma postać sypką i wizualnie przypomina proszek lub zagęszczony pył. Materiał uszkodzony przez te bakterie całkowicie traci swoją spójność i wysypuje się z muru. Ponadto przeprowadzone badania inwazyjne wyraźnie wskazały na obecność drobnych pajęczaków z rodziny *Trombidiidae* oraz stonogi murowej (*Oniscus asellus*). Oba organizmy żyją w podwyższonej wilgotności oraz w miejscach rozwoju roślinności wyższej. Rozwój porostów jest widoczny w największym stopniu w obrębie elewacji północnej, szczególnie na styku z zakrytą. W tamtym rejonie mikroorganizmy tworzą bardzo grube i zwarte nawarstwienia, które niejednokrotnie przypominają skorupę betonową pod którą utrzymuje się znacznie podwyższona wilgotność muru ceglanego.

*Fot. 23 Nowe porosty zakorzeniły się na obumarłym materiale biologicznym.*

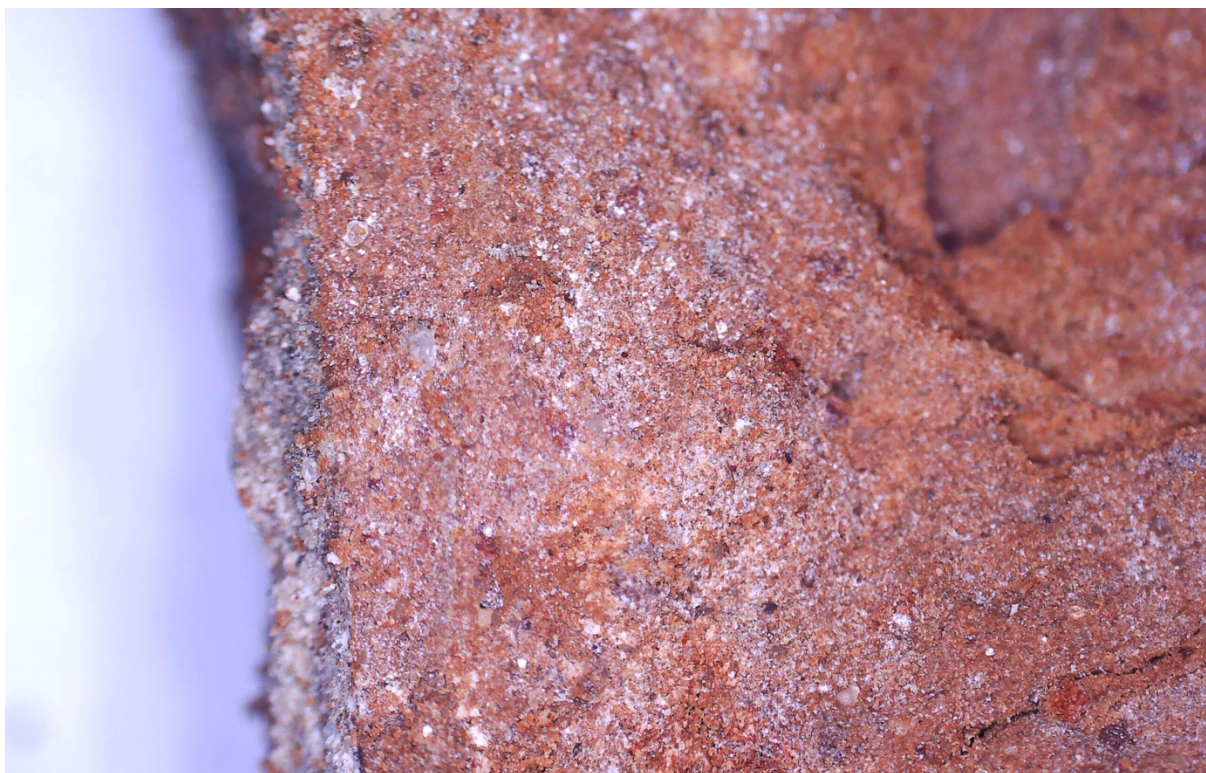
Najniższe partie budynku są dotknięte problemem zasolenia. Sole rozpuszczalne w wodzie są szczególnie widoczne we wnętrzach w części prezbiterialnej. Ich krystalizacja doprowadziła do odspajania się wtórnych warstw farby oraz odsłonięcia przedstawień historycznych. Zasolenie jest widoczne również w obserwacji mikroskopowej cegieł (fot. 23)

*Fot. 24 Fotografia mikroskopowa soli rozpuszczalnych w wodzie, które krystalizują w porach cegły poddanej gwałtownemu osuszeniu.*

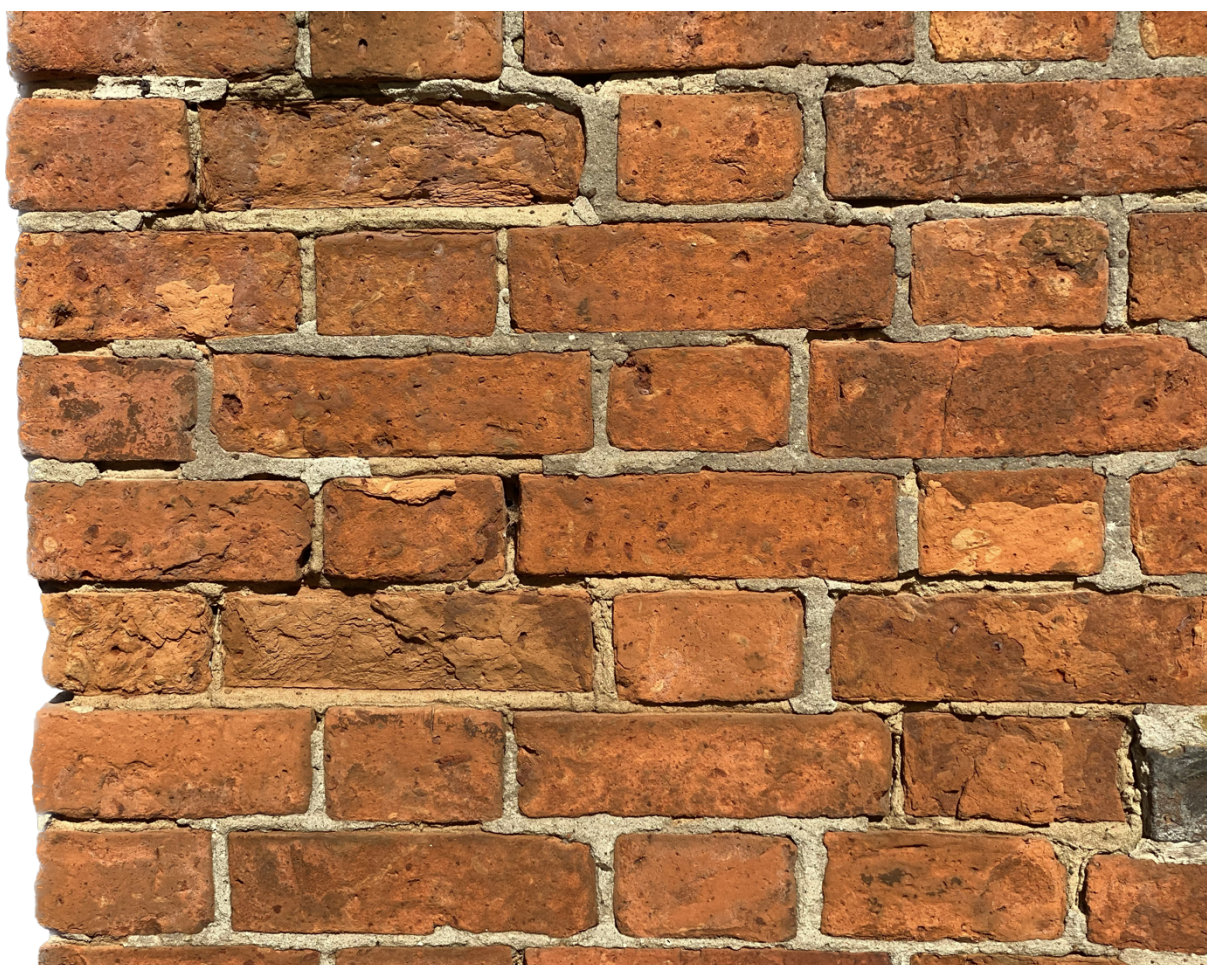
Badania inwazyjne wskazały również na alarmujący stan niektórych cegieł oraz oryginalnych spoin, które będą wymagały przeprowadzenia zabiegów dezynfekcji oraz wzmocnienia strukturalnego. W wielu miejscach obserwuje się również całkowity brak spoinowania – spoina wysypała się z muru. Jest to szczególnie niebezpieczne w przypadku nakryw przypór. Brak spoinowania powoduje całkowity brak przyczepności cegieł. Są one luźne i w każdej chwili mogą zsunąć się z przypory. Przebywanie w obrębie przypór w czasie burzy lub silnego wiatru może więc powodować zagrożenie. Zaobserwowano również uszkodzenia partii tynkowanych. Obserwuje się miejsca w których tynk odpada od powierzchni, łuszczy się lub wybrzusza, wskazując na obecność pustek.

*Fot. 25 Uszkodzenia cegieł oraz braki spoinowania.*

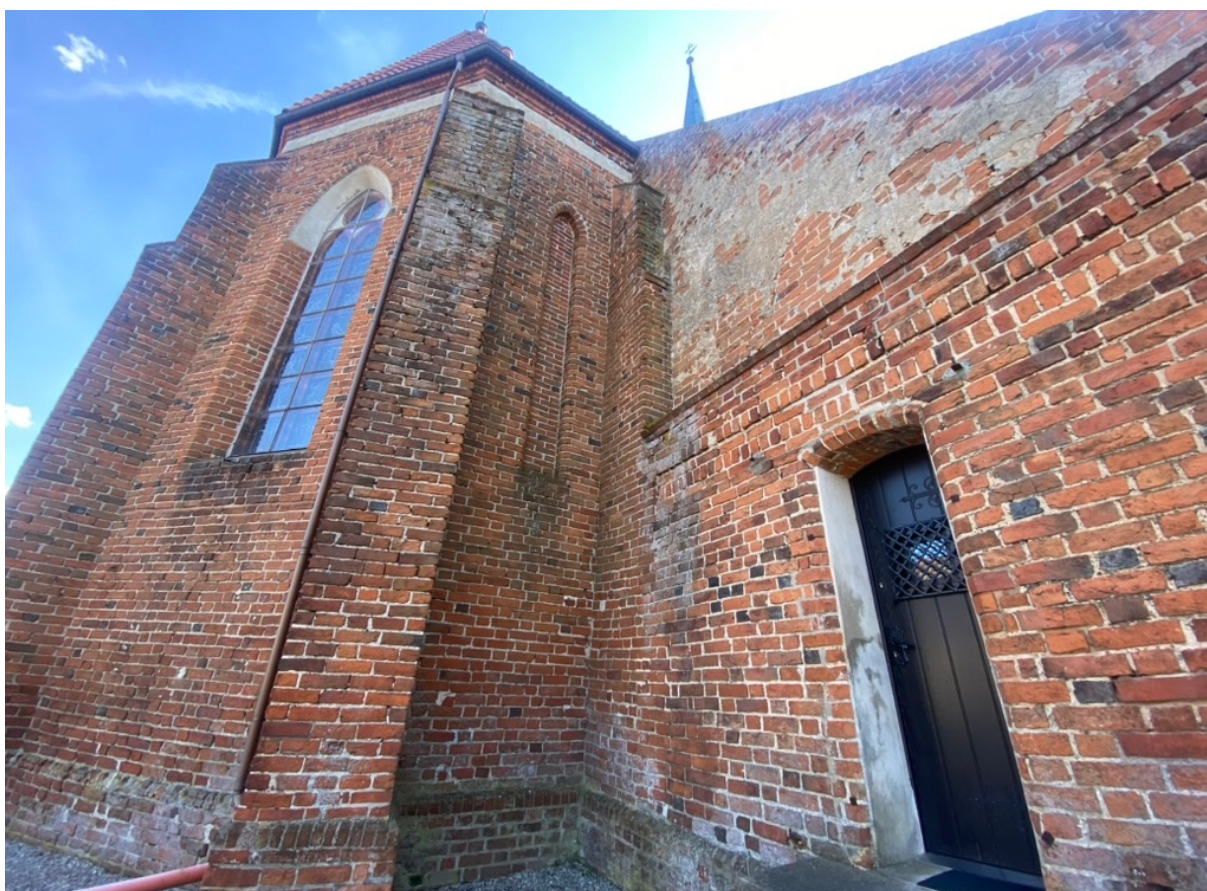
*Fot. 34 Pomiędzy prezbiterium oraz zakrystią zidentyfikowano wtórne zaprawy zasolone azotanami.*

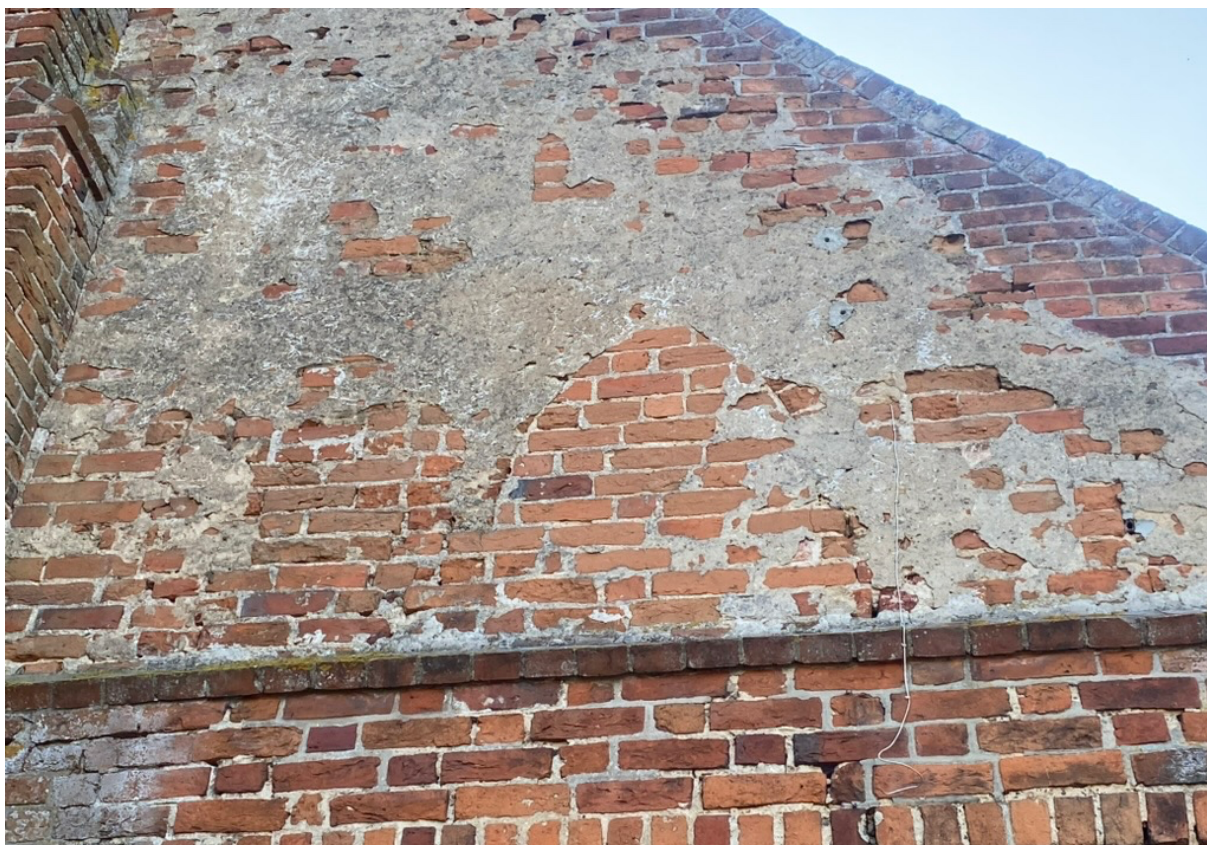
*Fot. 35 Odpadający tynk odsłonił fragment historycznej ingerencji w mur.*

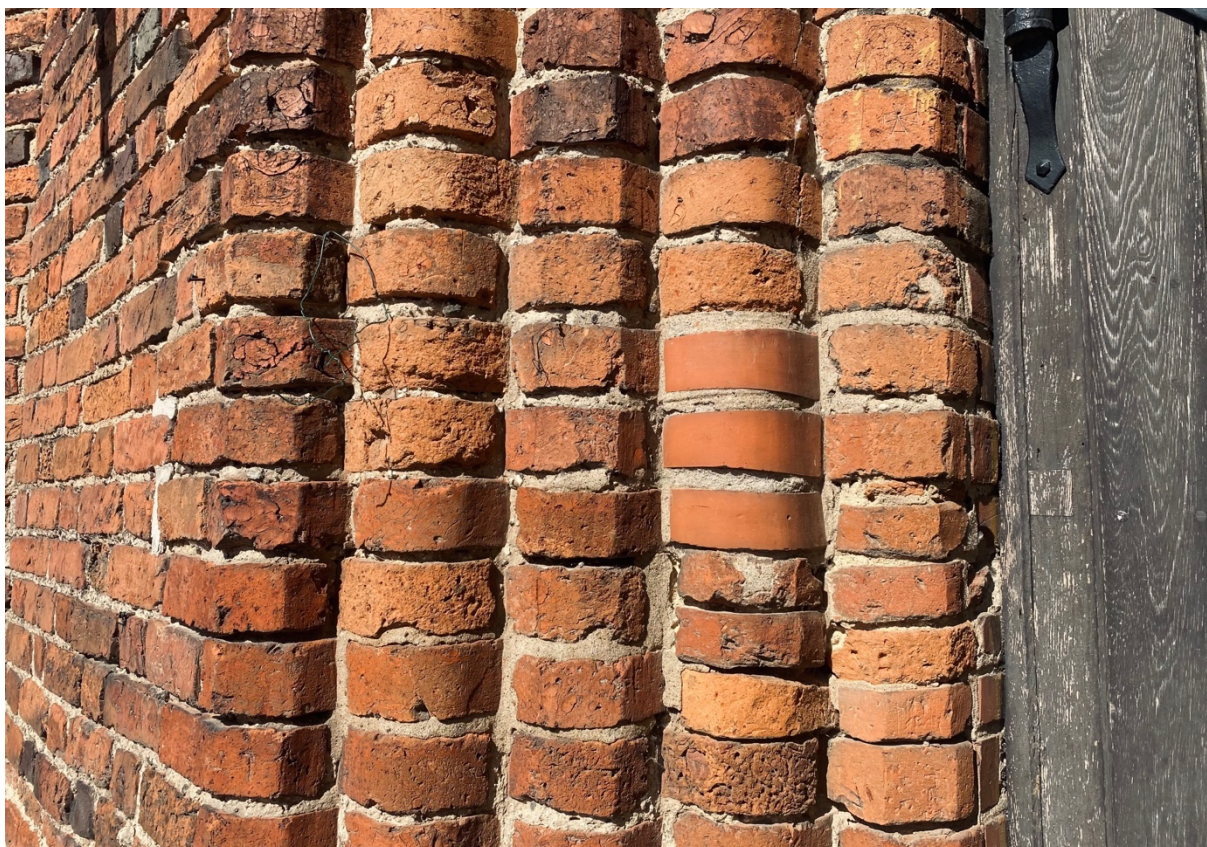
*Fot. 37 Portal główny - widoczne braki spoinowania oraz materiał ceramiczny pochodzący z różnych okresów.*

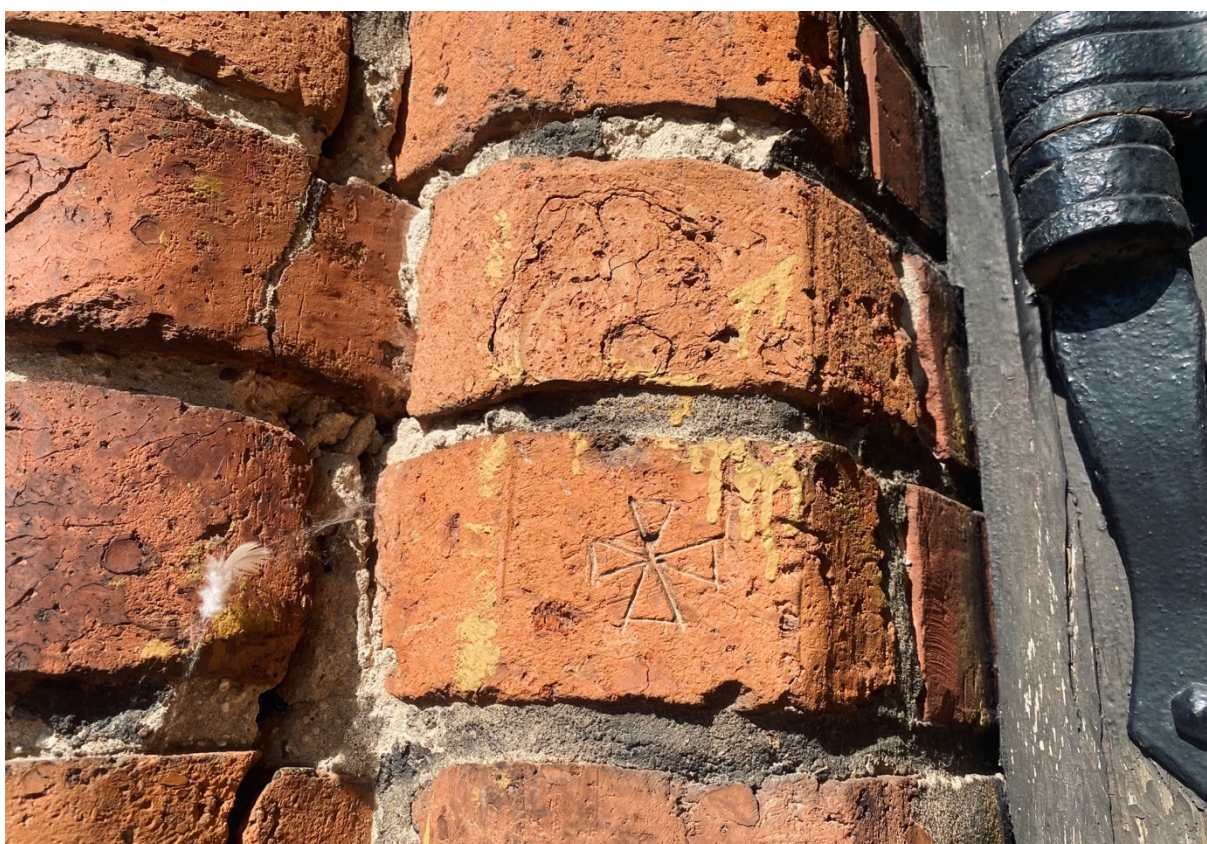
*Fot. 38 Historyczne świadki - do konserwacji zachowawczej.*

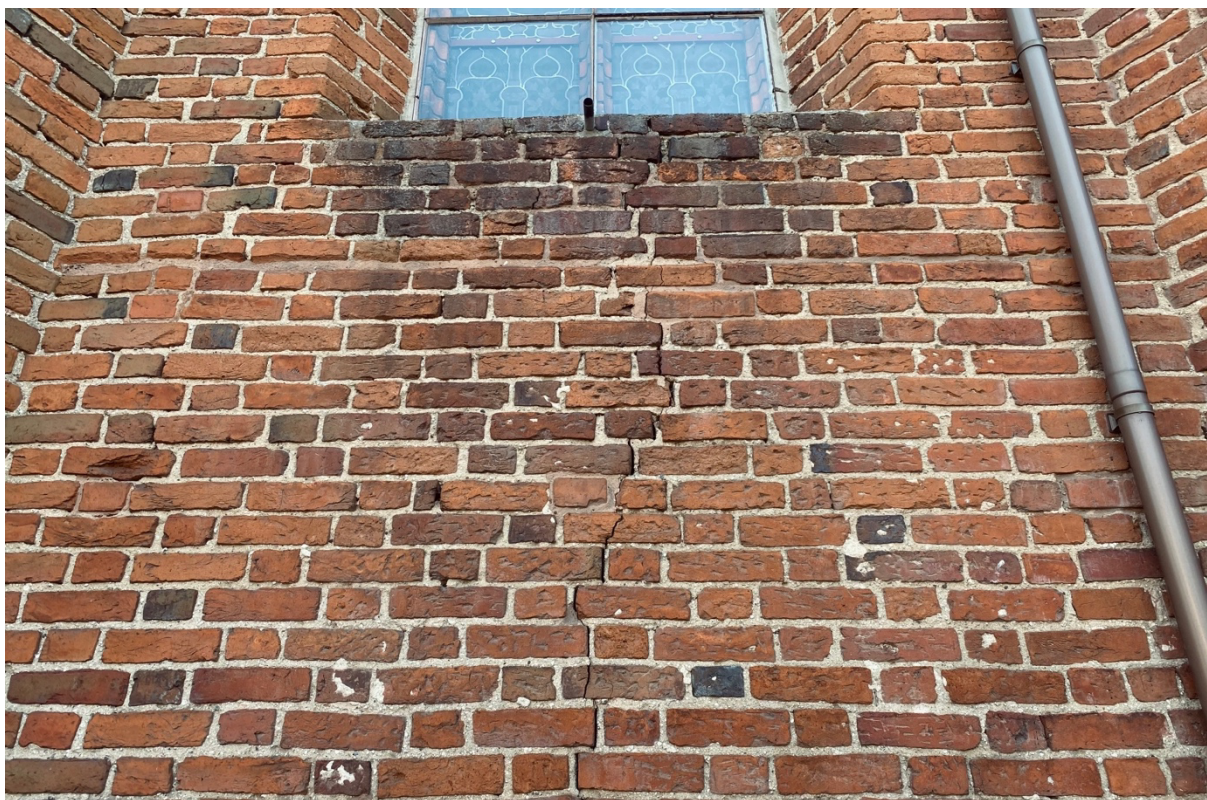
*Fot. 39 Spękania muru ceglanego.*

Na elewacjach identyfikuje się miejsca posiadające znaczne spękania. Należy przeprowadzić zabieg wypełnienia pustek w murze, metodą iniekcji z zastosowaniem zaprawy przeznaczonej do wzmacniania mocno osłabionych elementów budowlanych, zawierających w składzie zaprawę mineralną lub tetraetoksylan o wysokim stopniu wytrącenia żelu. Ponadto należy wprowadzić system monitorowania konstrukcji poprzez montaż szczelinomierzy, które wprowadzą kontrolę rozwarcia w dwóch prostopadłych kierunkach. Niniejszy zakres zostanie opisany w projekcie architektoniczno-budowlanym.

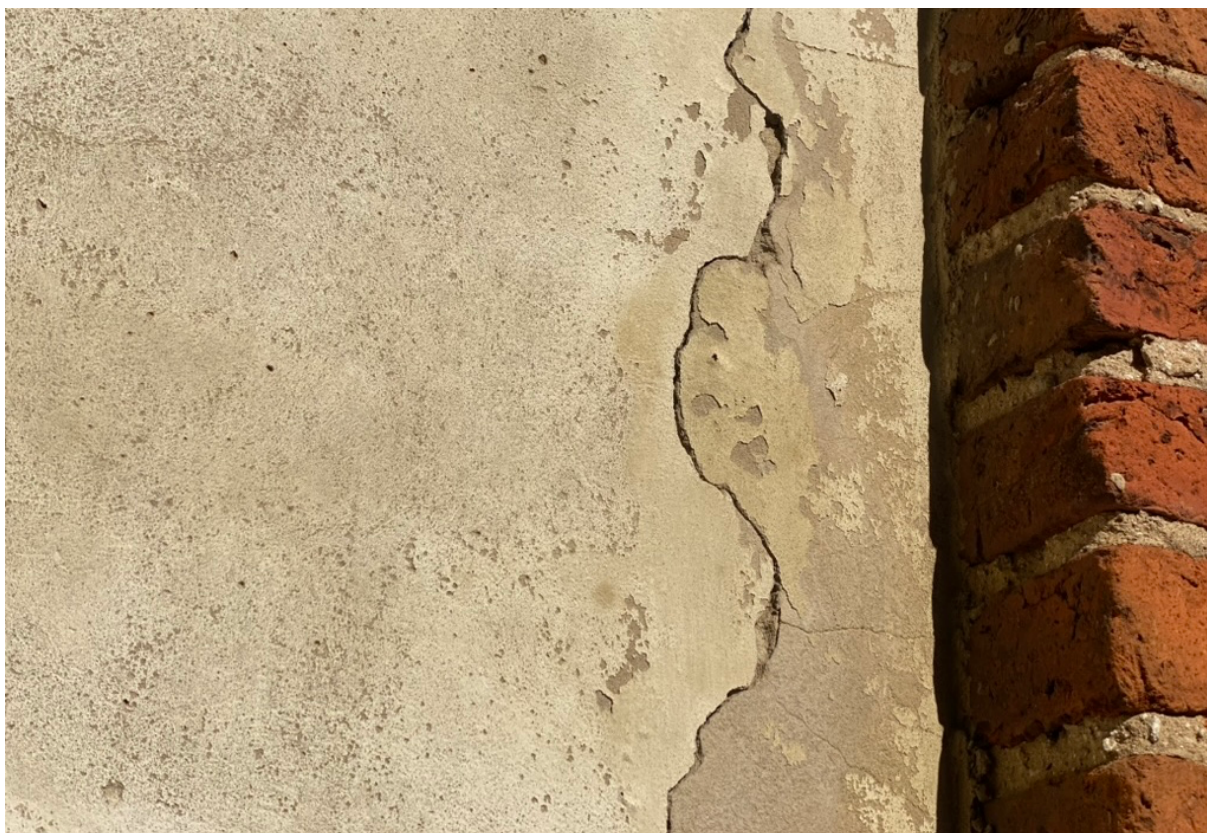
*Fot. 40 Spękania tynku w przestrzeni blendy zewnętrznej.*

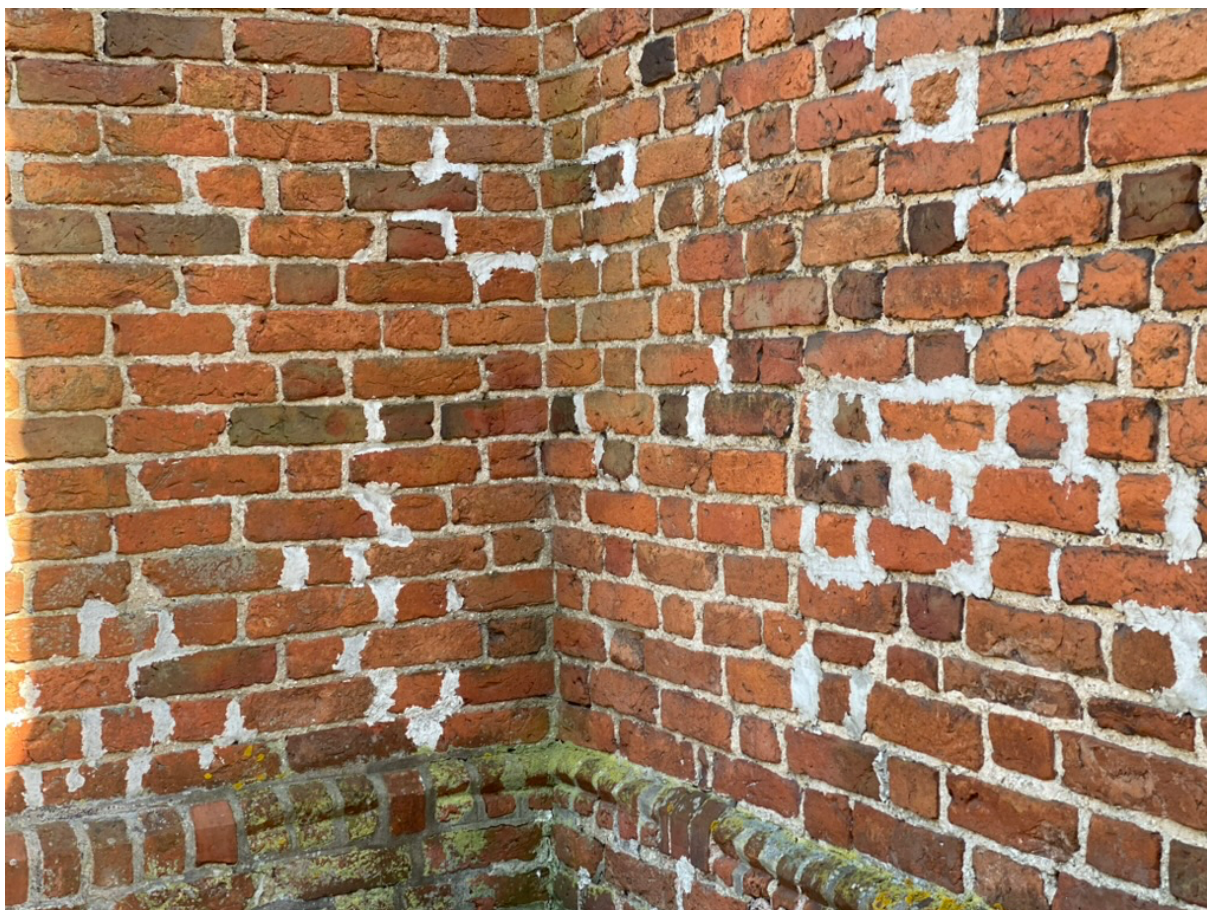
*Fot. 41 Nieestetyczne cementowe uzupełnienia ubytków.*

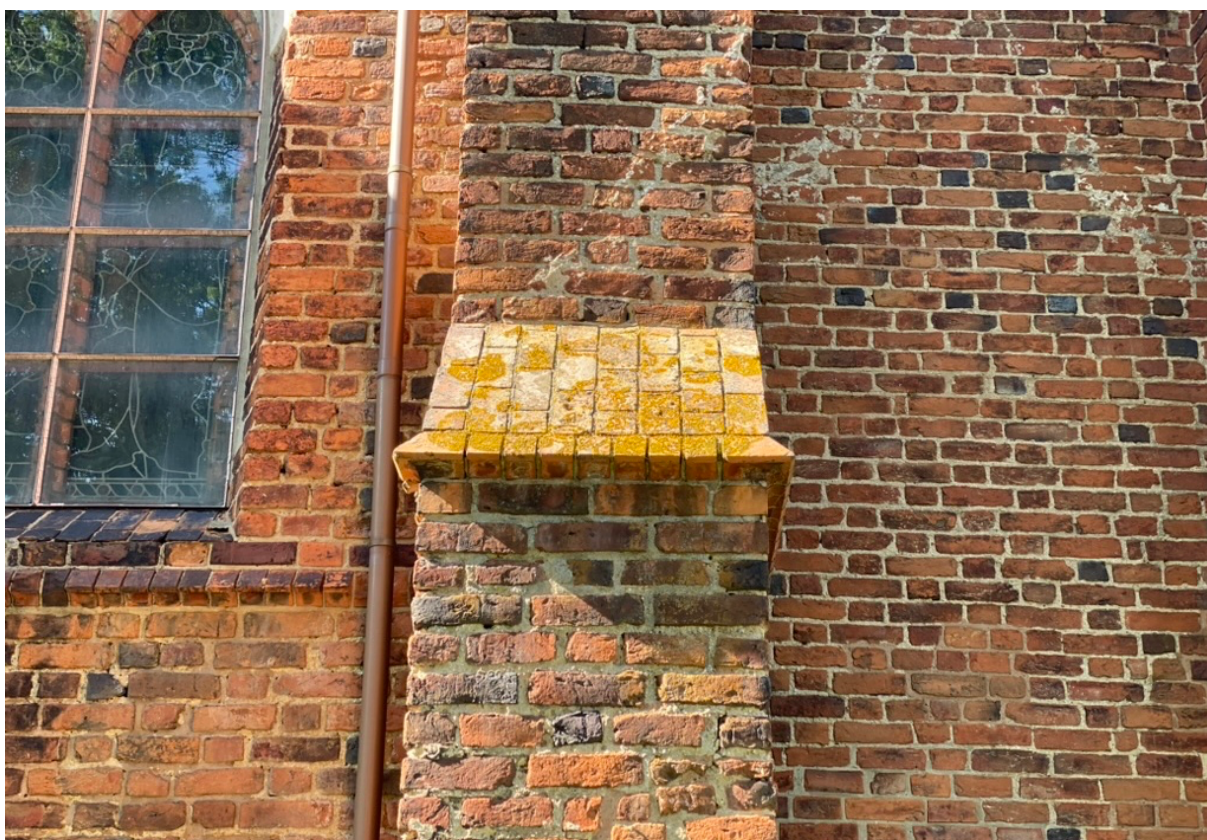
*Fot. 42 Mikroorganizmy występują również na nakrywach przypór.*

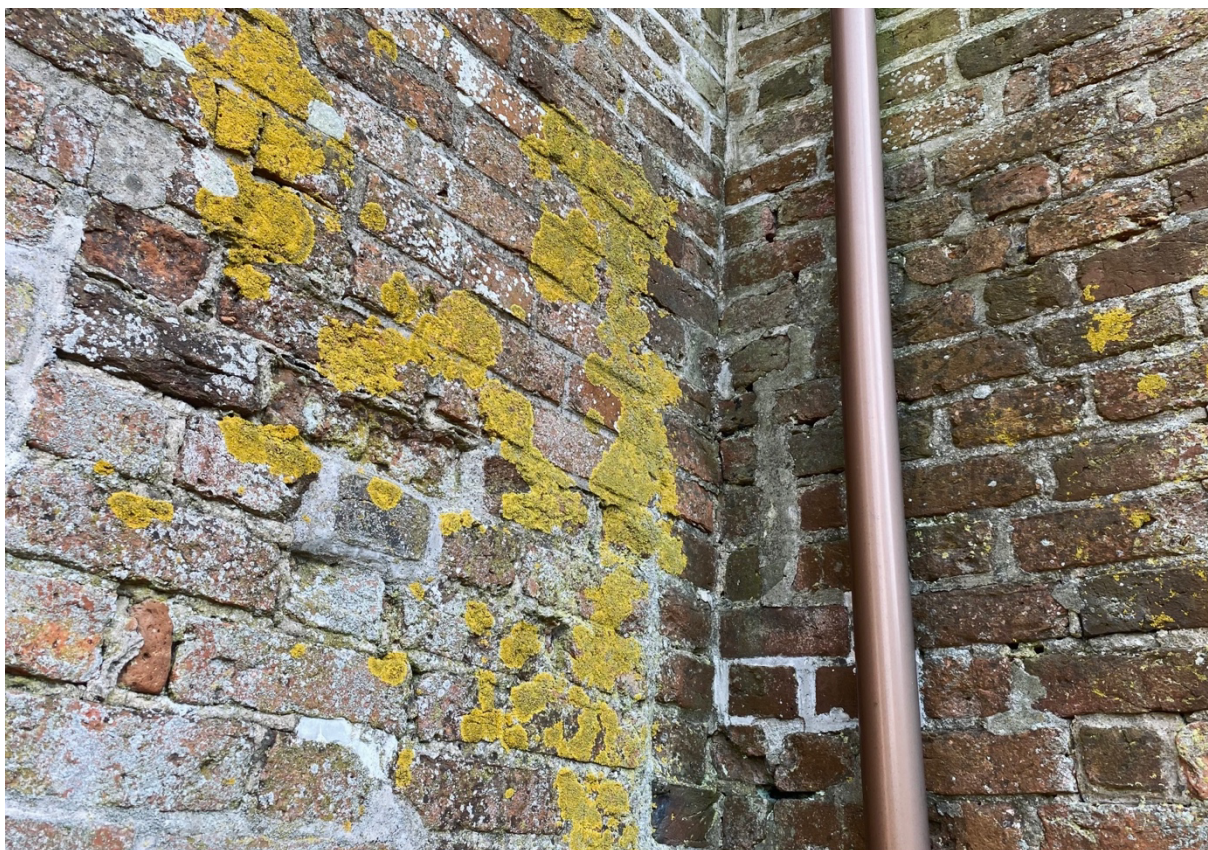
*Fot. 43 Destrukcja biologiczna muru ceglanego.*

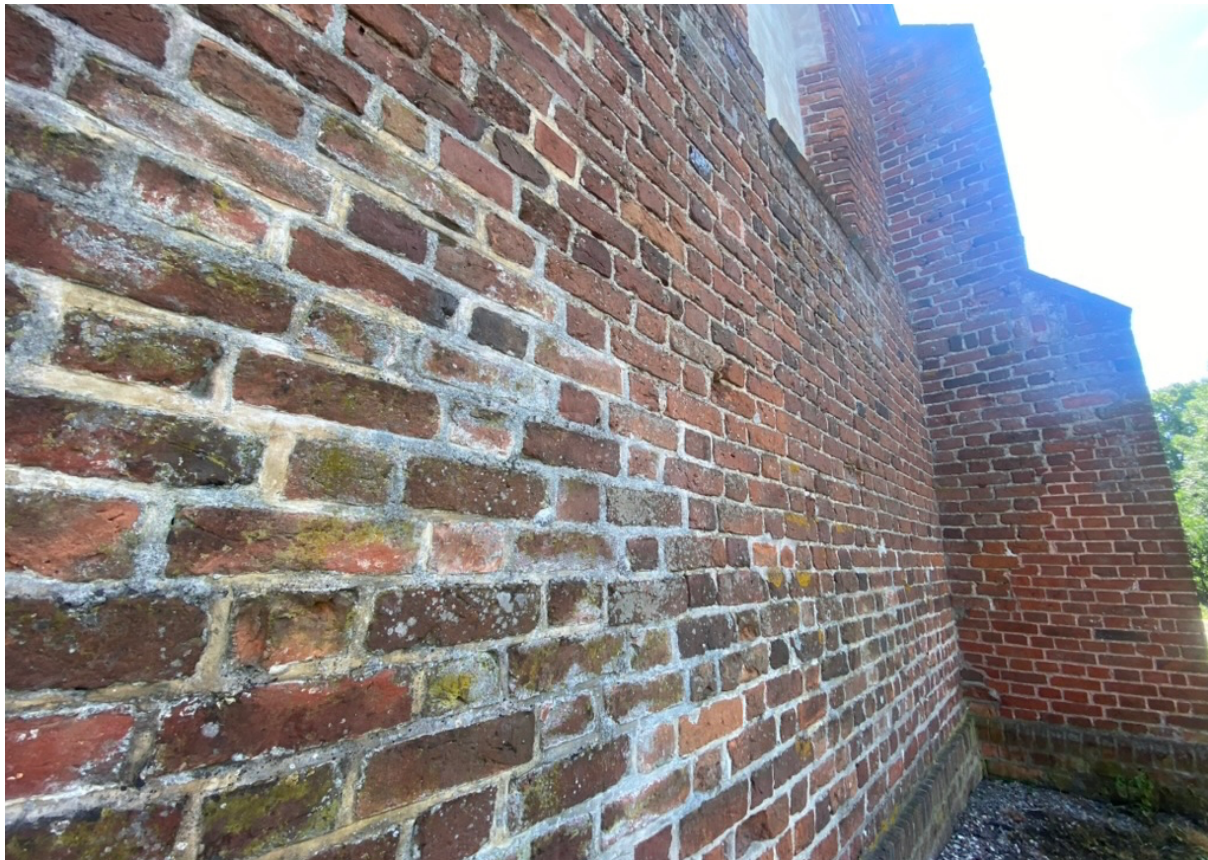
*Fot. 44 Nieestetyczne cementowe spoinowanie.*

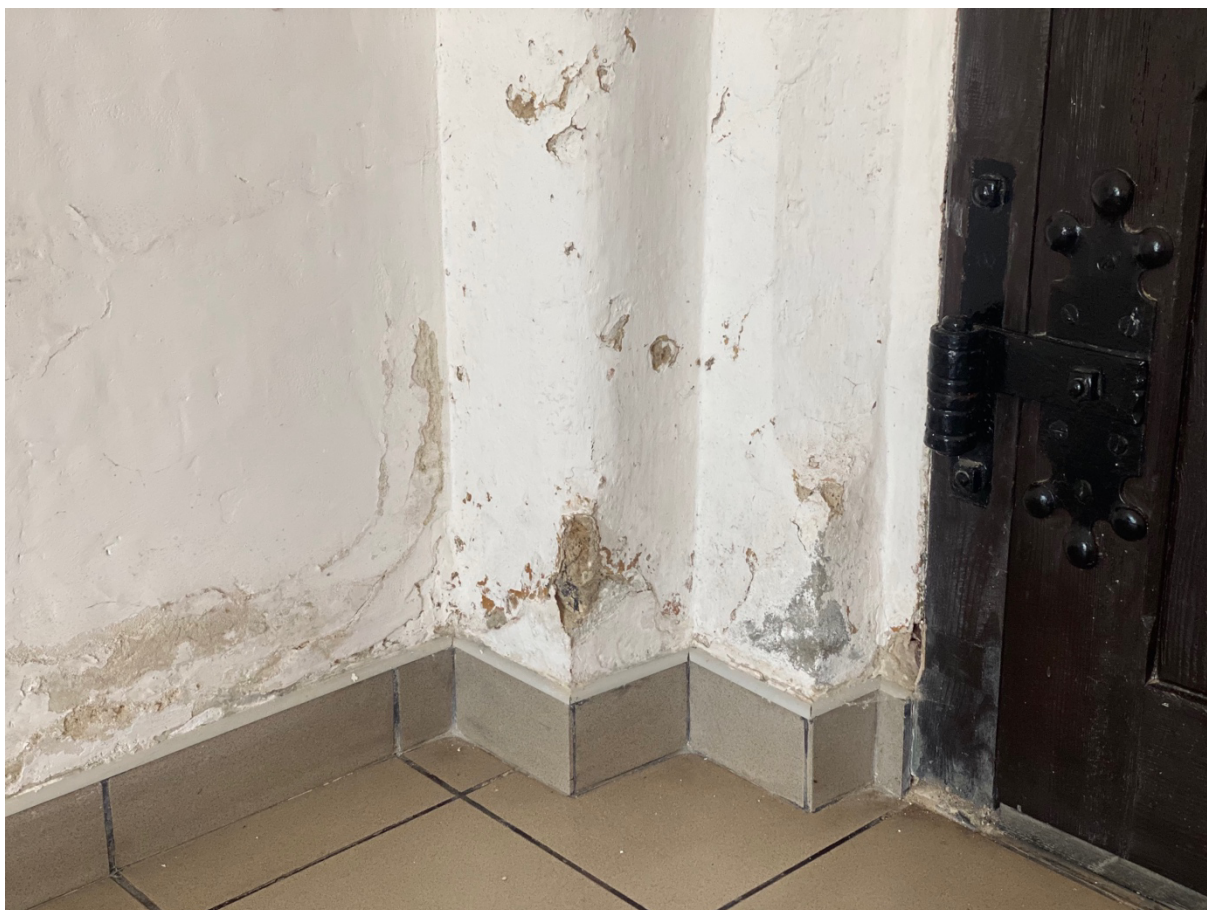
*Fot. 46 Uszkodzenia tynków wewnętrznych są spowodowane wodą podciąganą kapilarnie.*
