## PROGRAM PRAC KONSERWATORSKICH

**Patrycja Głuszko**  
Konservator zabytków  
nr dyplomu 1400/196206/2018

**Elewacje kościoła parafialnego p.w. Św. Urszuli**  
Powiat malborski, gmina Lichnowy  
Działka ew. nr 153, obręb 0003 Lichnowy

**Gdańsk 2024**

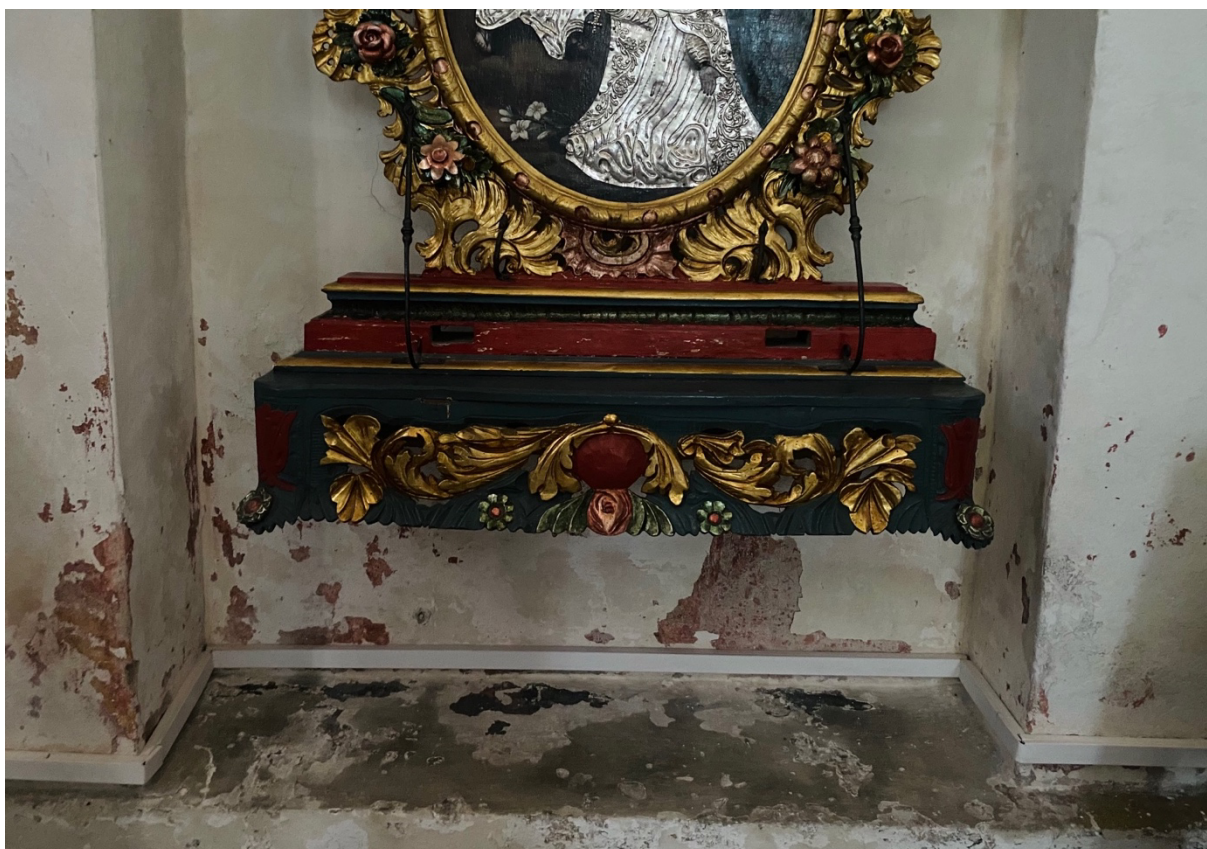
*Fot. 47 Uszkodzenia tynków wewnętrznych są spowodowane wodą podciąganą kapilarnie. Odpadający tynk odsłania historyczne warstwy malarskie.*

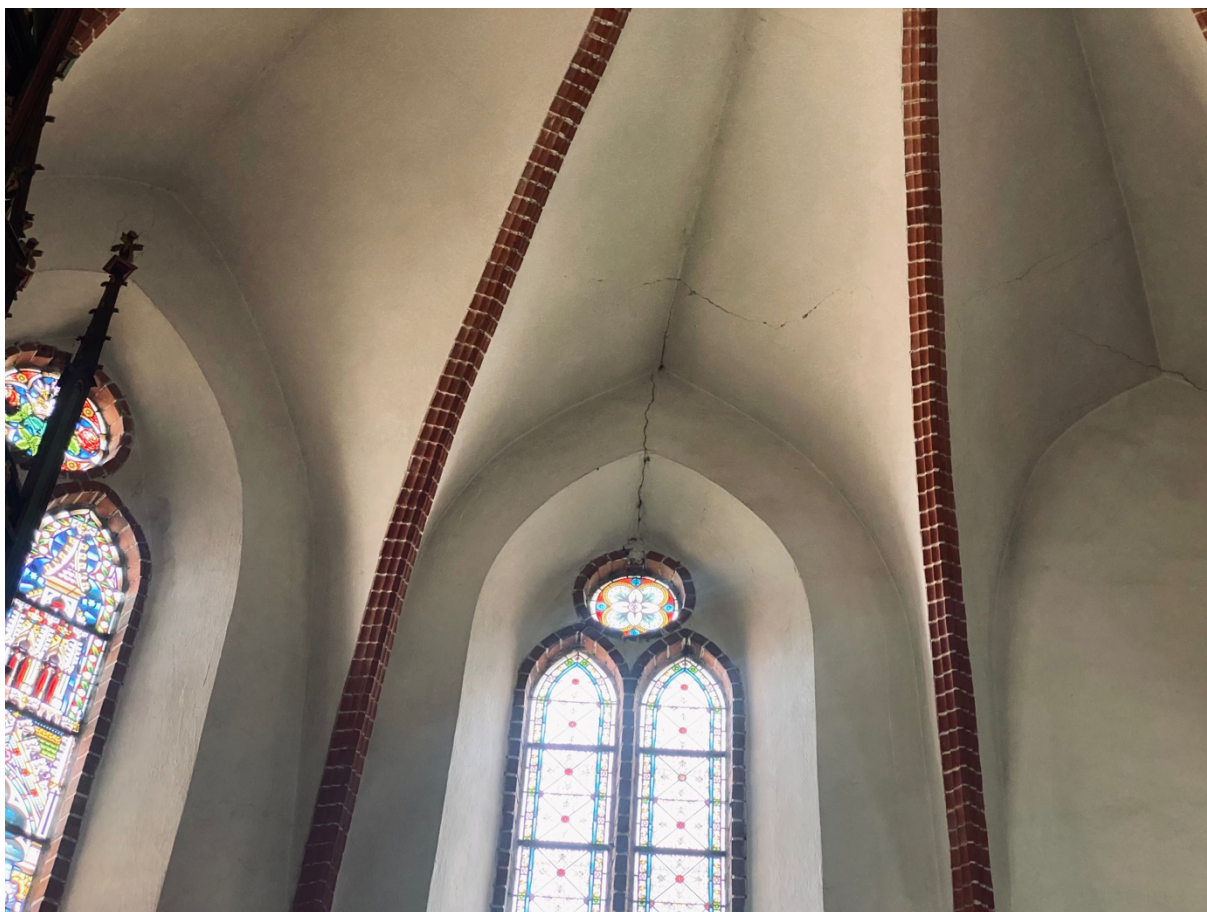
Fot. 48 Spękania łuków okiennych widoczne we wnętrzu.

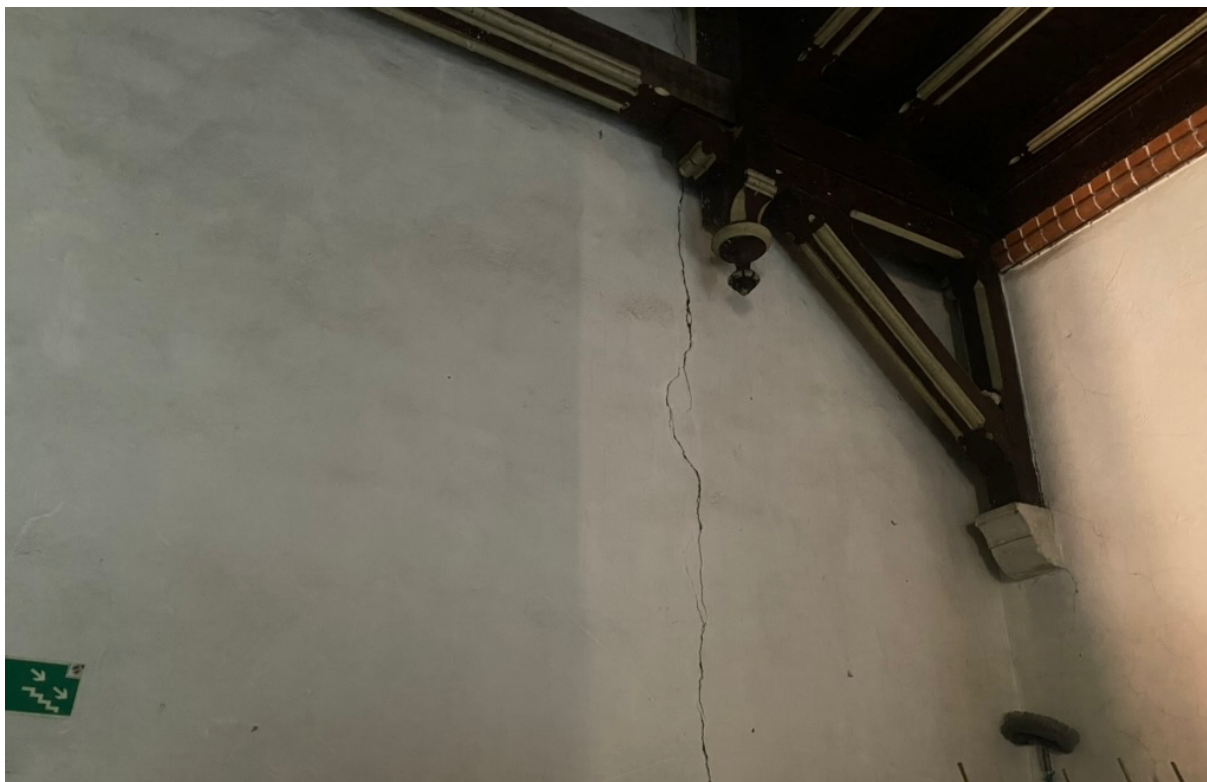
Fot. 49 Spękanie w obrębie płaszczyzny ściany południowej.
