| NAZWA OBIEKTU:<br><b>KOŚCIÓŁ PW. ŚW. KATARZYNY<br/>W BORĘTACH</b> | | | |
| INWENTARYZACJA | | DATA:<br><b>12.2023</b> | |
| NAZWA RYSUNKU:<br><b>ELEWACJA WSCHODNIA I ZACHODNIA</b> | | NR RYS.:<br><b>1-6</b> | |

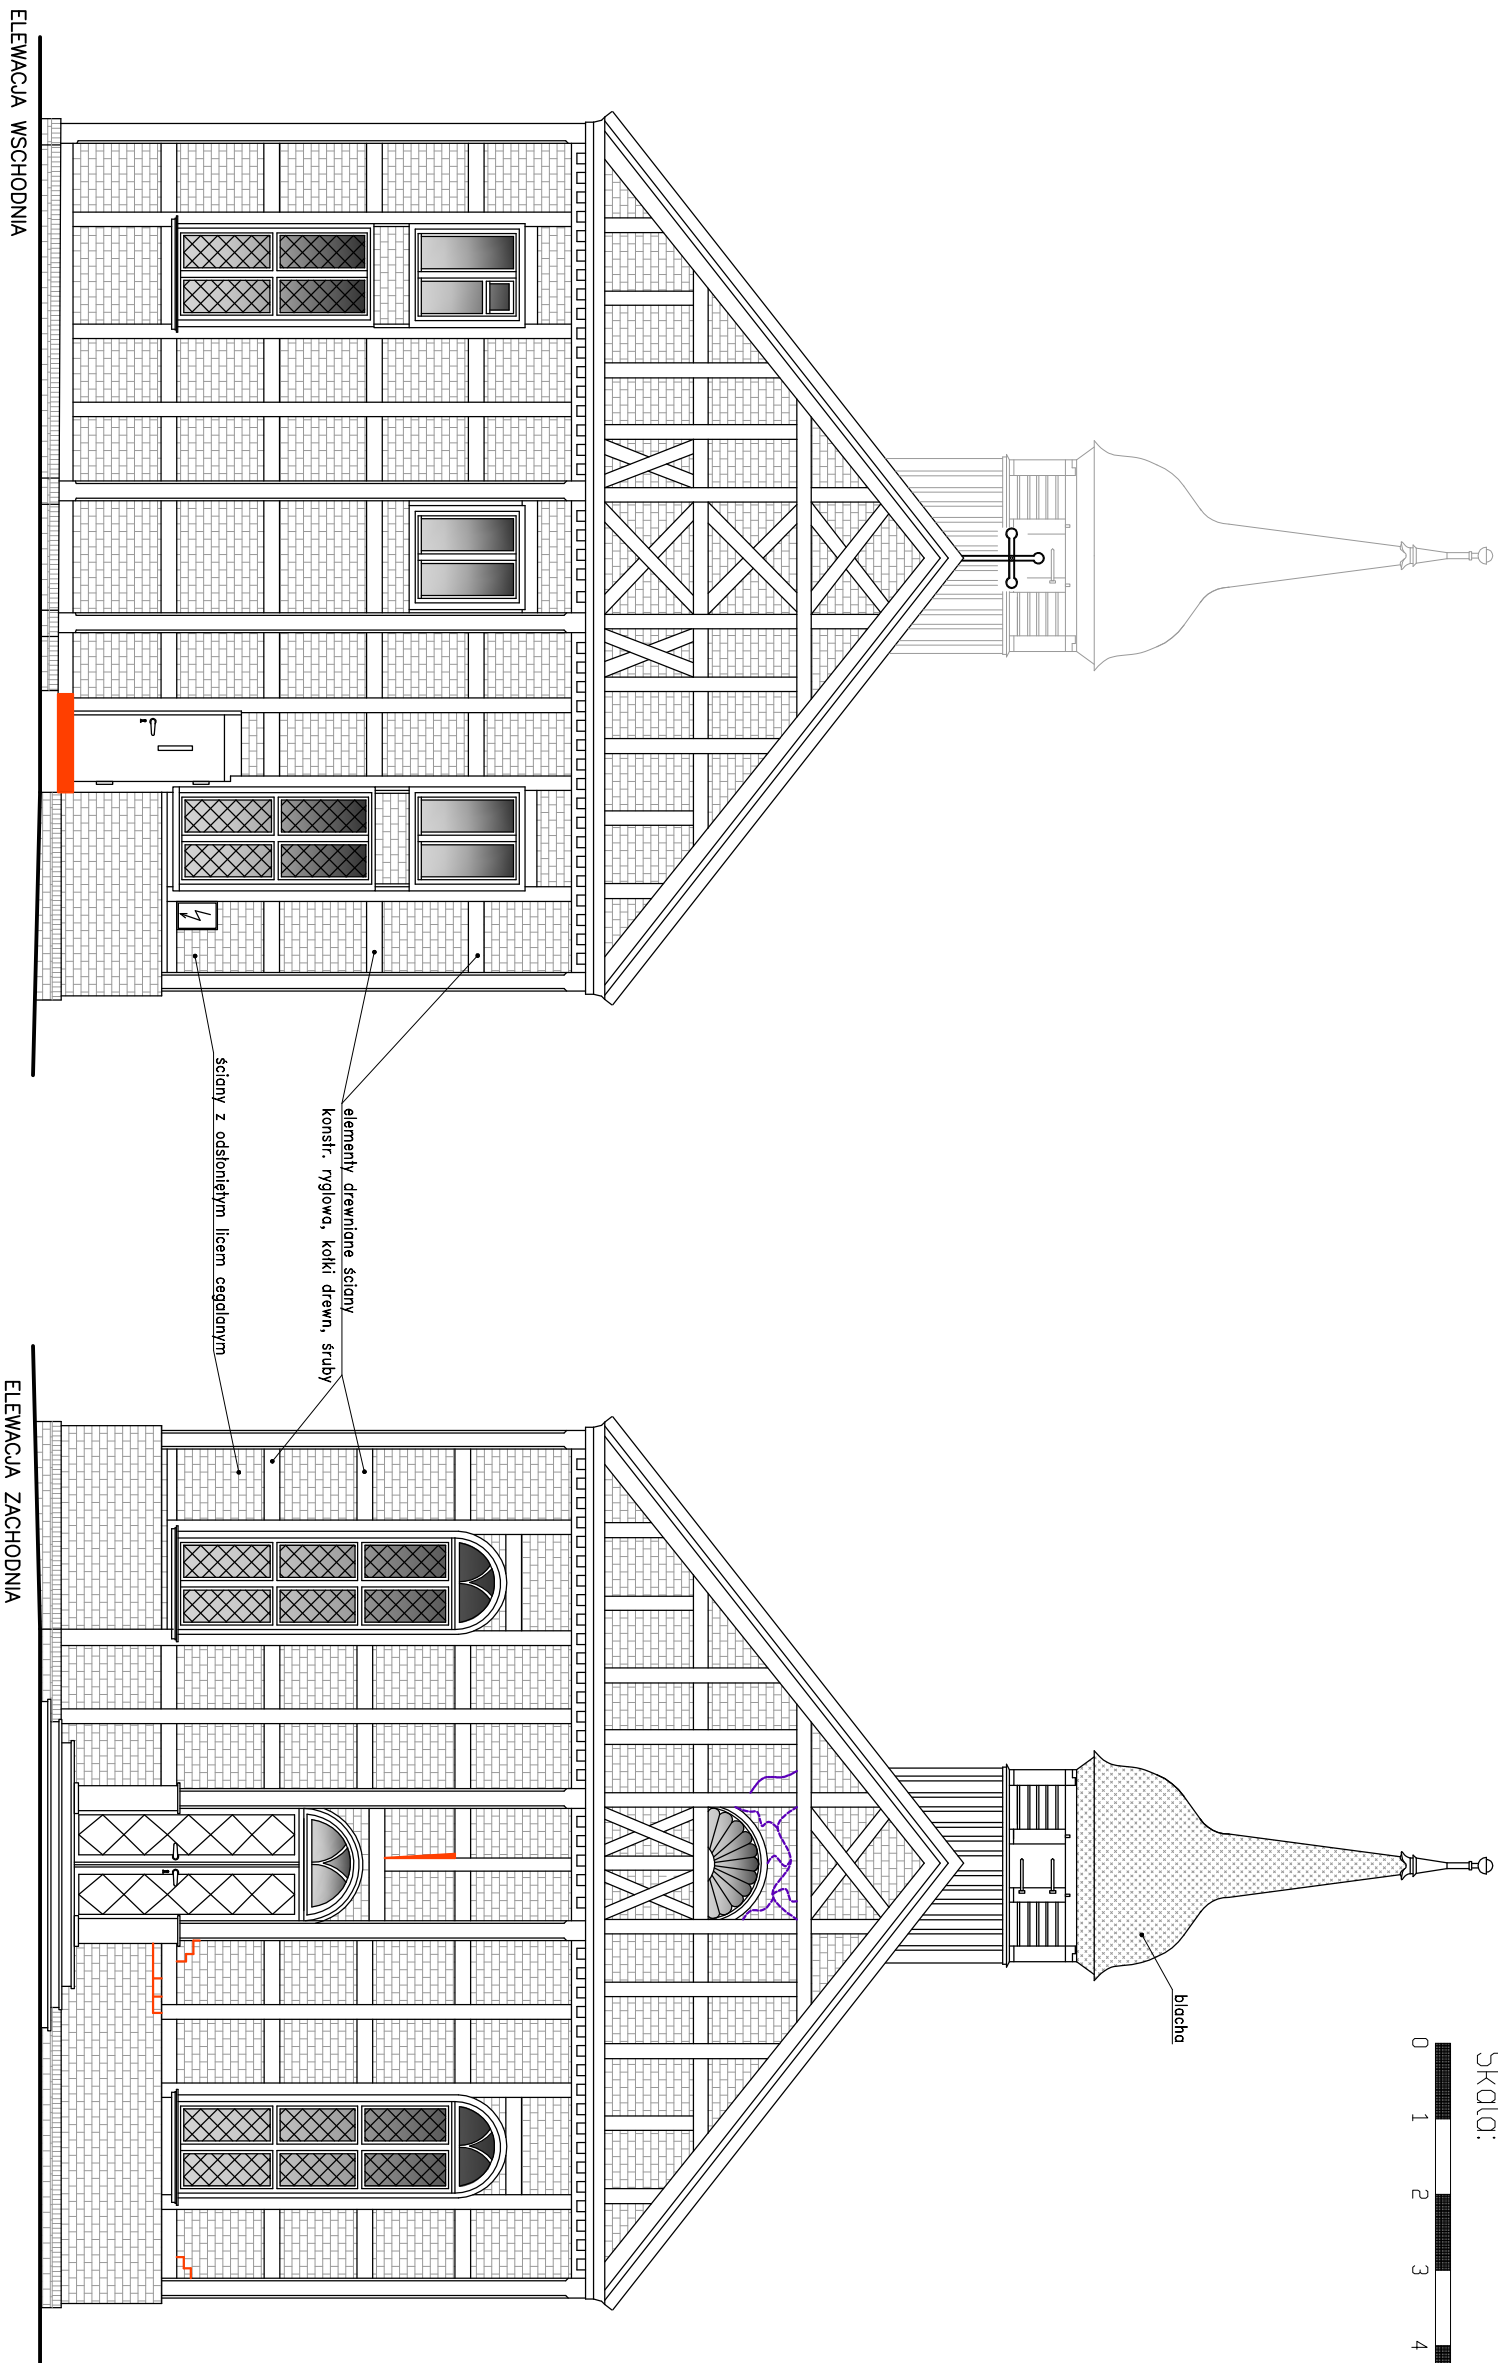
ELEWACJA WSCHODNIA I ZACHODNIA  
skala 1:100

Uwaga:  
Spękania i ubytki ścian oraz spróchniałe elementy  
konstrukcji drewnianej od zewnętrznej strony budynku.  
Spękania i ubytki ścian od wewnętrznej strony budynku.
