PRZEDSIĘBIORSTWO GEOLOGICZNE  
GEOCENTRUM DAMIAN KLIMOWICZ  
80-180 Gdańsk, ul. Kolorowa 9/20  
NIP: 958-095-14-02 tel.+ 48 506 82 19 82  
geocentrum@geocentrum.co

## GEOTECHNICZNE WARUNKI POSADOWIENIA

Kościół w Borętach

Gdańsk, listopad 2012

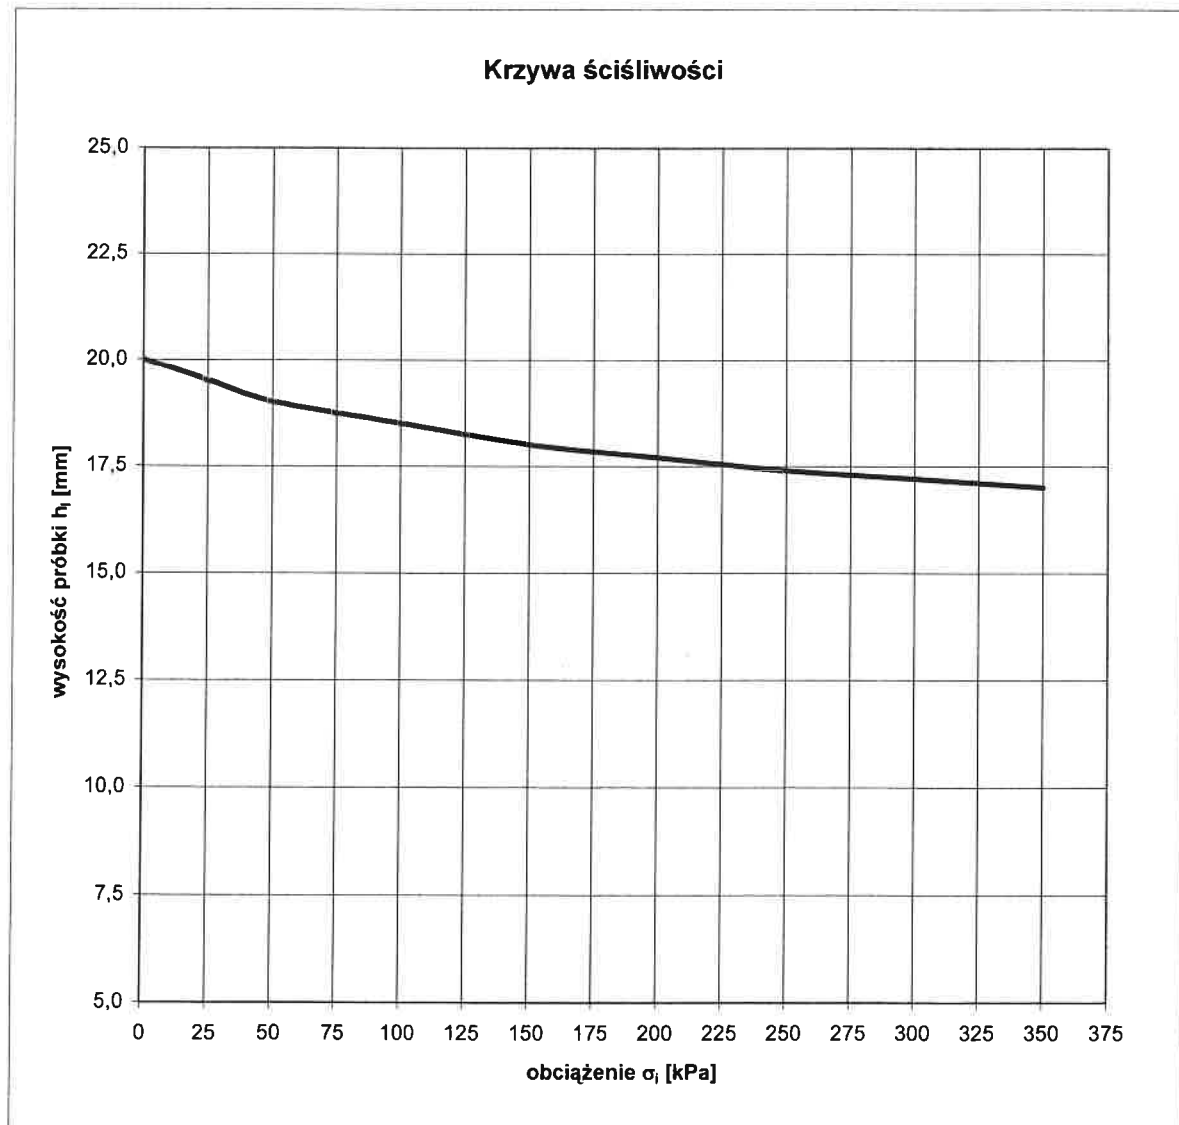
## Krzywa ścisłości

| obciążenie $\sigma_i$<br>[kPa] | wysokość $h_i$<br>[mm] |

Numer otworu: 2

Rodzaj gruntu: Nmpyl

Głębokość: 5.0 [m]

zakres obciążenia: od 100 [kPa]  
do 250 [kPa]

$M_o = 2523$  [kPa]

| Numer warstwy geotechnicznej | Warstwa geotechniczna | Wilgotność naturalna $W_n$ (%) | | | Ciężar objętościowy $\gamma$ (kNm <sup>-3</sup> ) | | | Stopień zagęszczenia $I_D$ | | | Stopień plastyczności $I_L$ | | | Kohezja $C_u$ (kPa) | | | Kąt tarcia wewnętrzznego $\Phi_u$ (°) | | | Moduł ścisłości $M_o$ (kPa)<br>(*) odczytany z Normy |
|---|---|---|---|---|---|---|---|---|---|---|---|---|---|---|---|---|---|---|---|---|
| I | Namul pylasty - miękkoplastyczny | 38,61 | 1,10 | 42,47 | 18,54 | 0,90 | 16,69 | | | | 0,806 | 1,10 | 0,887 | 9,7 | 0,90 | 8,70 | 7,7 | 0,90 | 6,90 | 2 523 |
