## Petycja do rady gminy Lichnowy

### w sprawie pilnego podjęcia działań na rzecz ratowania, zabezpieczenia i zachowania zabytków w miejscowości Boręty

| KARTA GMINNEJ EWIDENCJI ZABYTKÓW | | | | 3/367 |

| KARTA GMINNEJ EWIDENCJI ZABYTKÓW | | | |
|---|---|---|---|
| 1. OBIEKT Ruina kościoła p.w. Św. Katarzyny Męczennicy | | 1/367 | |

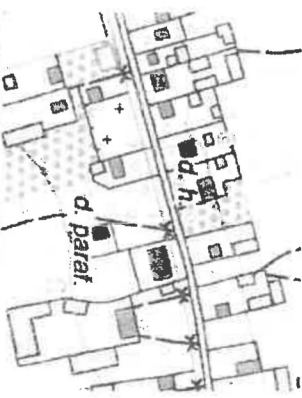
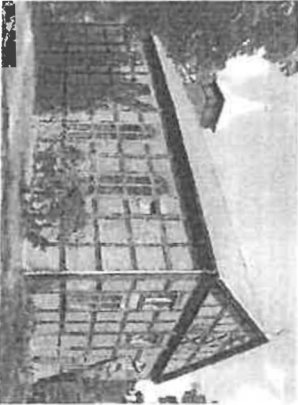
| KARTA GMINNEJ EWIDENCJI ZABYTKÓW | | | | 3/367 |
|---|---|---|---|---|
| | | | 18. RODZAJE ZAGROZEŃ<br><b>brak bieżącego remontu/pielegnacji</b> | |
| 17. STAN ZACHOWANIA<br><b>zaniedbany</b> | 19. WPISUJĄCY DANE<br><b>Iwona Golembiowska</b> | 20. DATA WYKONANIA EWIDENCJI<br><b>2008-06-20</b> | | |

**Wzniesiony w konstrukcji ryglowej (drewniany szkielet wypełniony cegłą llicówką), na planie prostokąta, przekryty dachem dwuspadowym krytym dachówką karpiowką. Na zachodnim krańcu dachu drewniana wieżyczka zwieńczona hełmem. Wnętrze przekryte stropem deskowym. W części wschodniej rozbudowany chór wsparty na słupach.**

**Kościół od strony północnej i zachodniej oblicowany wtórnie w partii cokołu.**

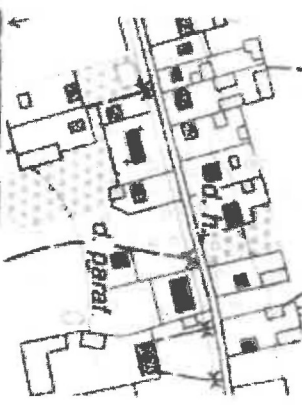
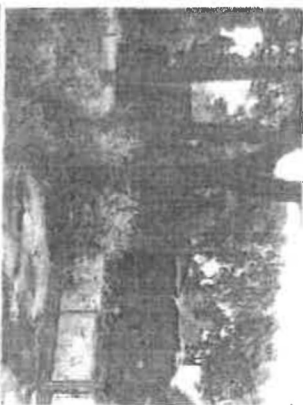
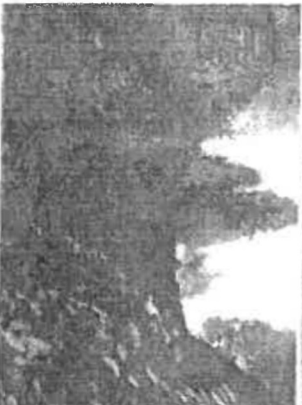
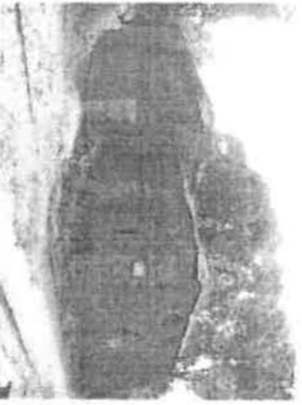
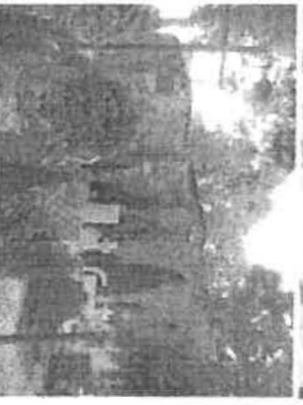
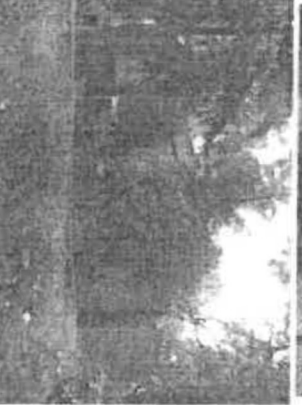
| KARTA GMINNEJ EWIDENCJI ZABYTKÓW | | | |
|---|---|---|---|
| 17. STAN ZACHOWANIA<br>trwała ruina | 19. WPISUJĄCY DANE<br>Iwona Golembiowska | 20. DATA WYKONANIA EWIDENCJI<br>2008-06-20 | 18. RODZAJ ZAGROZEŃ<br>brak bieżącego remontu/pielęgnacji |

Wzniesiony w stylu gotyckim, z cegły, w wątku wendyjskim i gotyckim, na planie zbliżonym do kwadratu, z wydłużonym, trójbocznie zamkniętym prezbiterium, od zachodu wieża na rzucie kwadratu.

Obecnie zachowane są mury obwodowe do wysokości korony, brak stropu, dachu, okien i drewnianej części wieży.
